Los sismos de **SEPTIEMBRE de 2017.** Entre la angustia, la colaboración y el aprendizaje

Pedro Jesús Villanueva Ramírez y Alfredo Flores Pérez
Departamento de Tecnología y Producción

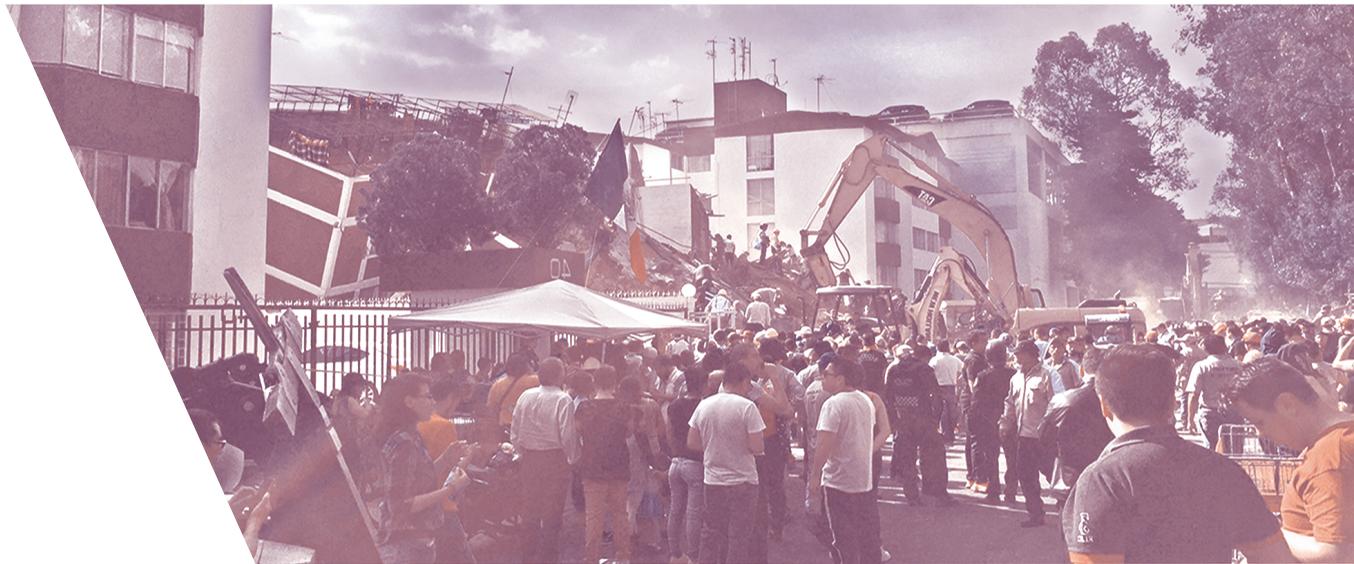
Momento posterior
al sismo en
Unidad Girasoles
Fotografía:
Alfredo Flores

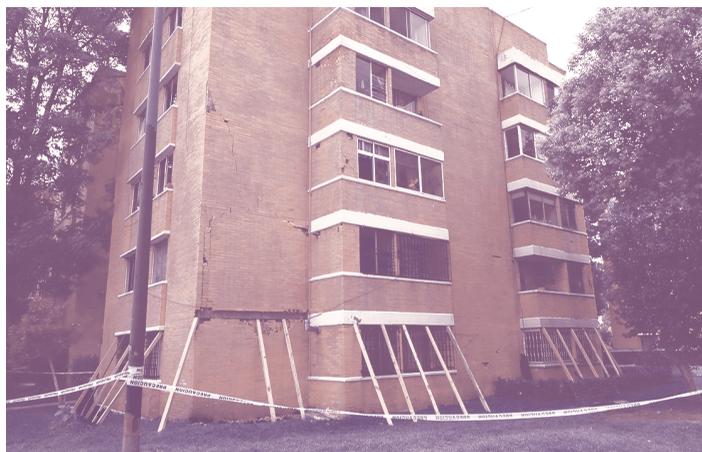
Figura 1. Unidad FOVISSSTE Tenorios
Fotografía:
Armando Andrés
Suárez Salazar

Se detectaron edificaciones que no sufrieron ninguna afectación y sólo se requería de una confirmación, como en una casa que se encontraba muy cerca de la zona donde algunas edificaciones se colapsaron; otras presentaron afectaciones serias y que debían ser desalojadas, como un edificio en el fraccionamiento ubicado en la avenida cafetales 140, que presentaba una importante inclinación, incluso estaba recargado en el edificio aledaño; una más que aparentemente estaban dañadas estructuralmente de forma significativa, pero con una revisión detallada se encontró que la estructura funcionaba adecuadamente, como el edificio D de la unidad Coapa Tenorios FOVISSSTE (figura 1). Se revisó, en lo posible, el Conjunto Urbano Taxqueña, que fue construido en 1957, donde colapsó uno de los edificios. En este caso, se presentaron varias situaciones que, al parecer, se combinaron y provocaron la tragedia, como una posible modificación de los espacios interiores, afectando la continuidad estructural (figura 2).

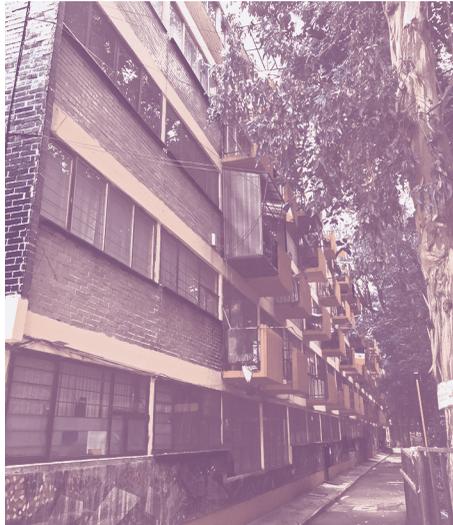
Figura 2. Conjunto Urbano Taxqueña
Fotografía:
Alfredo Flores

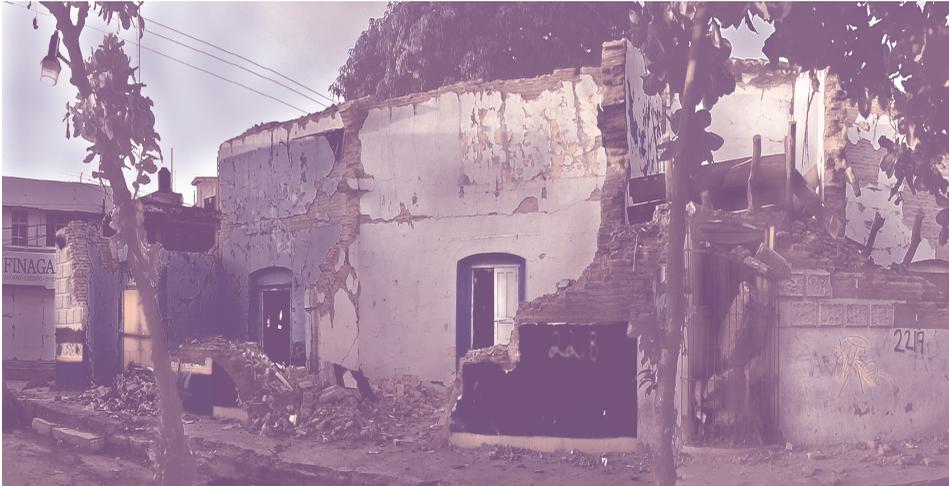
Figura 3. Daños en calles principales de Juchitán, Oax
Fotografía:
Armando Andrés
Suárez Salazar

frentadas y poco comprendidas, por lo que no se han adoptado de la mejor manera. Se suma a ello el poco mantenimiento de la arquitectura vernácula y las condiciones socioeconómicas que afectan el cómo se construye y que seguramente afectarán en la reconstrucción (figura 3).
