# SISMICIDAD Y PATRIMONIO

## histórico-arquitectónico

Leonardo Meraz Quintana ♦ Departamento de Síntesis Creativa

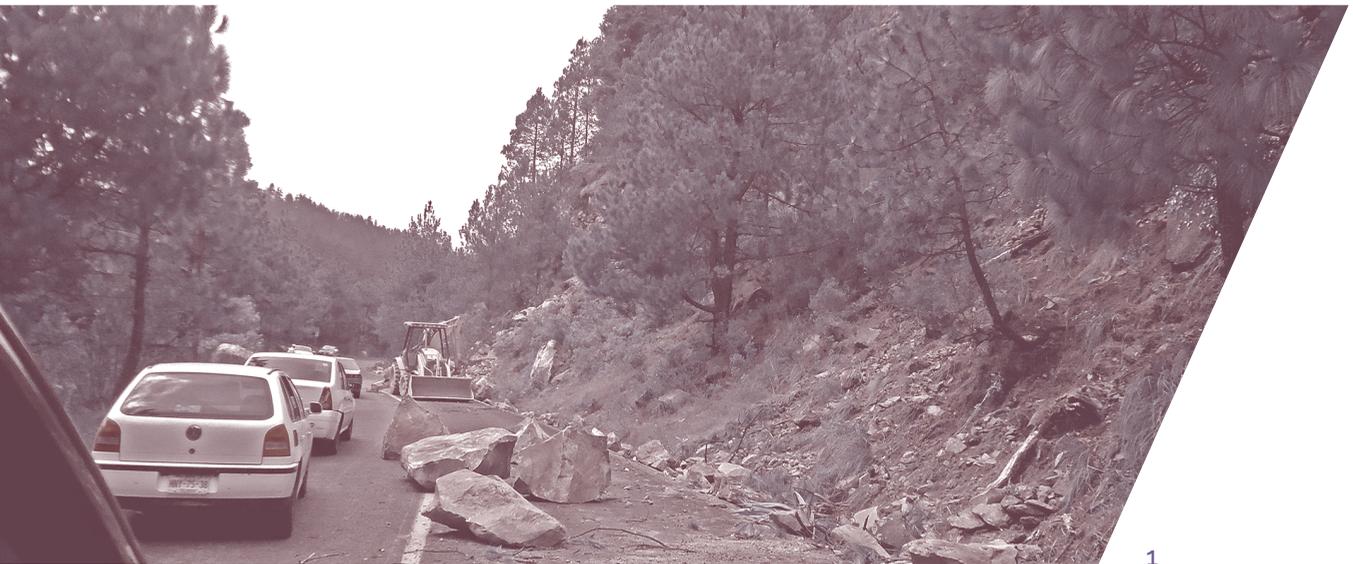
1

Figura 1. Deslaves ocurridos después del sismo en muchas carreteras de montaña, como la que se aprecia en la imagen que cruza el Parque Lagunas de Zempoala. Fotografía: Leonardo Meraz

Existe un amplio *corpus* de información sobre los efectos sísmicos en el Valle de México, pero resulta preocupante que los estudios o información de lo que sucede en otros territorios sean casi inexistentes, por ejemplo lo que pueda ocurrir en zonas montañosas (Ver Figura 1). Esto se debe a lo que nos referíamos anteriormente: sería imposible estudiar todo el territorio y, además, hay muchas otras variables que entran en juego. Para la zona de nuestro estudio contamos con poca información histórica, pero por lo

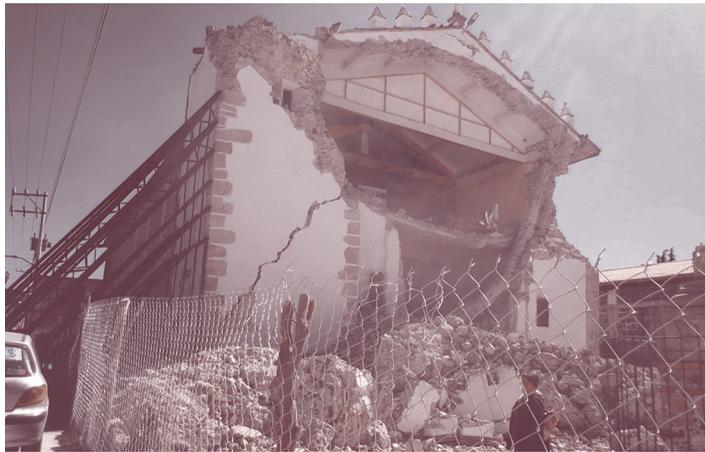
Figura 2. Iglesia parroquial de Ocuilan que data del siglo XVII, su fachada colapsó completamente en el sismo del 19 de septiembre de 2017, igualmente la casa del párroco sufrió fuertes daños. Fotografía: Leonardo Meraz

Esta fue una constante en otros sitios, como en el estado de México, donde los municipios de Ocuilan y Malinalco (ver figuras 2 y 3), colindantes con Morelos, tienen sectores en franjas de montaña que fueron más afectados que las poblaciones en valles o territorios planos. Personalmente, experimenté daños en una pequeña vivienda de descanso en el pueblo de Chalmita (situado a 30 km de Cuernavaca), donde la construcción presentó daños graves en el volumen construido con muros de adobe y techo de artesanado de madera, en tanto que la mayor parte, de concreto, no sufrió daño alguno (Ver figuras 4 y 5). Jamás imaginé que la casa, estando construida en una sólida montaña, fuera a presentar esas afectaciones; las casas vecinas a la mía pasaron por la misma lastimo-

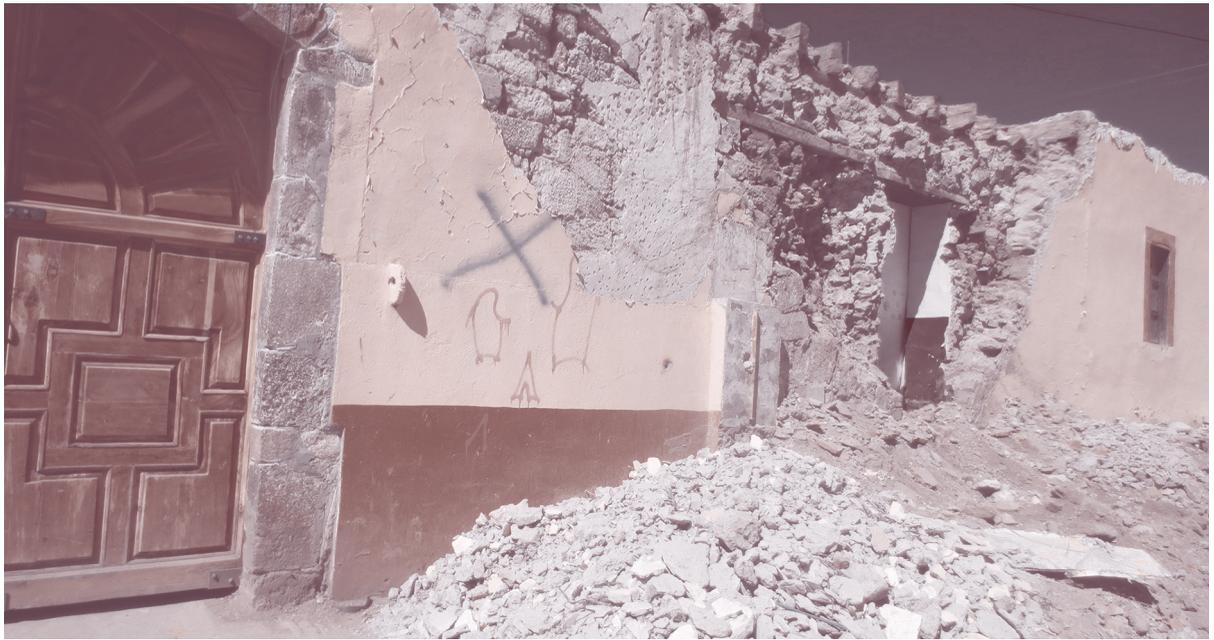
3

Figura 3. Iglesia parroquial de Ocuilan que data del siglo XVII, su fachada colapsó completamente en el sismo del 19 de septiembre de 2017, igualmente la casa del párroco sufrió fuertes daños. Fotografía: Leonardo Meraz

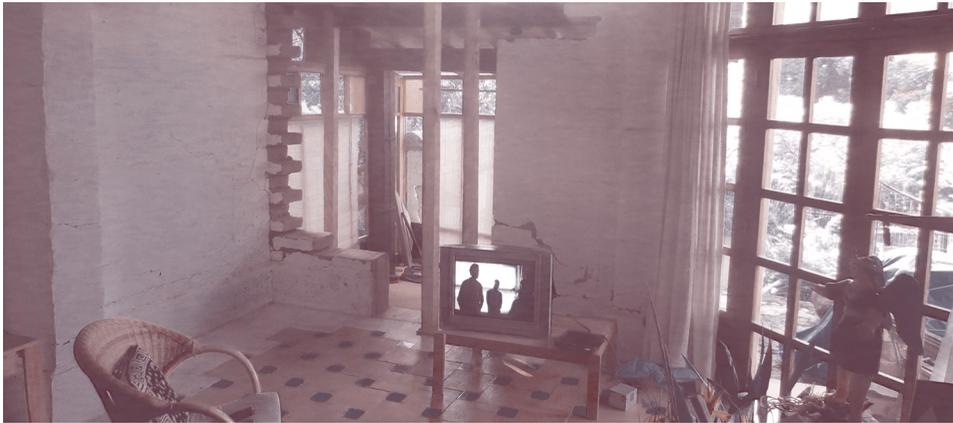
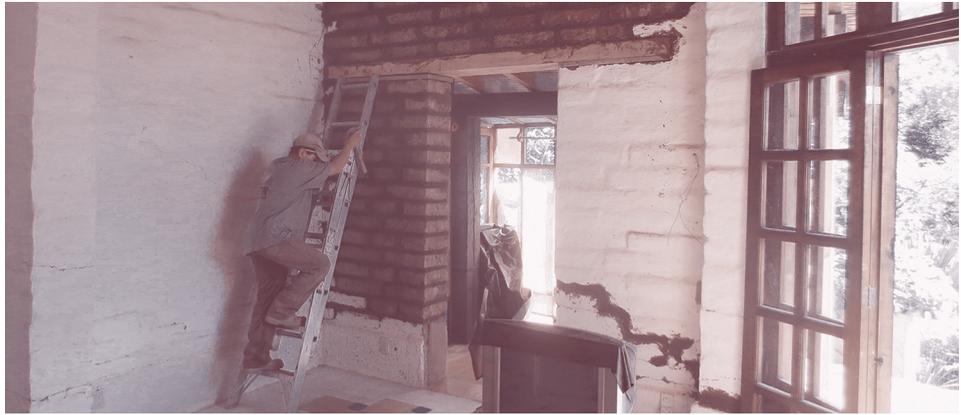
Figura 4 y 5. Casa moderna construida en adobe afectada por el sismo. Algunas casas, que no siguieron estrictamente las normas del adobe, fueron afectadas por el sismo con más probabilidad que aquellas que están construidas según esas normas. Este ejemplo muestra un muro que tuvo que ser reparado en casi su totalidad, si bien el resto de la estructura resistió adecuadamente. Fotografías: Leonardo Meraz
